Uchwała nr 5/2022
Komisji Dialogu Obywatelskiego ds. Środowiska z dnia 21.02.2022
skierowana do

**Dotyczy: zakresu prowadzonych prac w związku z inwestycją pn. Zagospodarowanie
Parku Zakrzówek w Krakowie.**

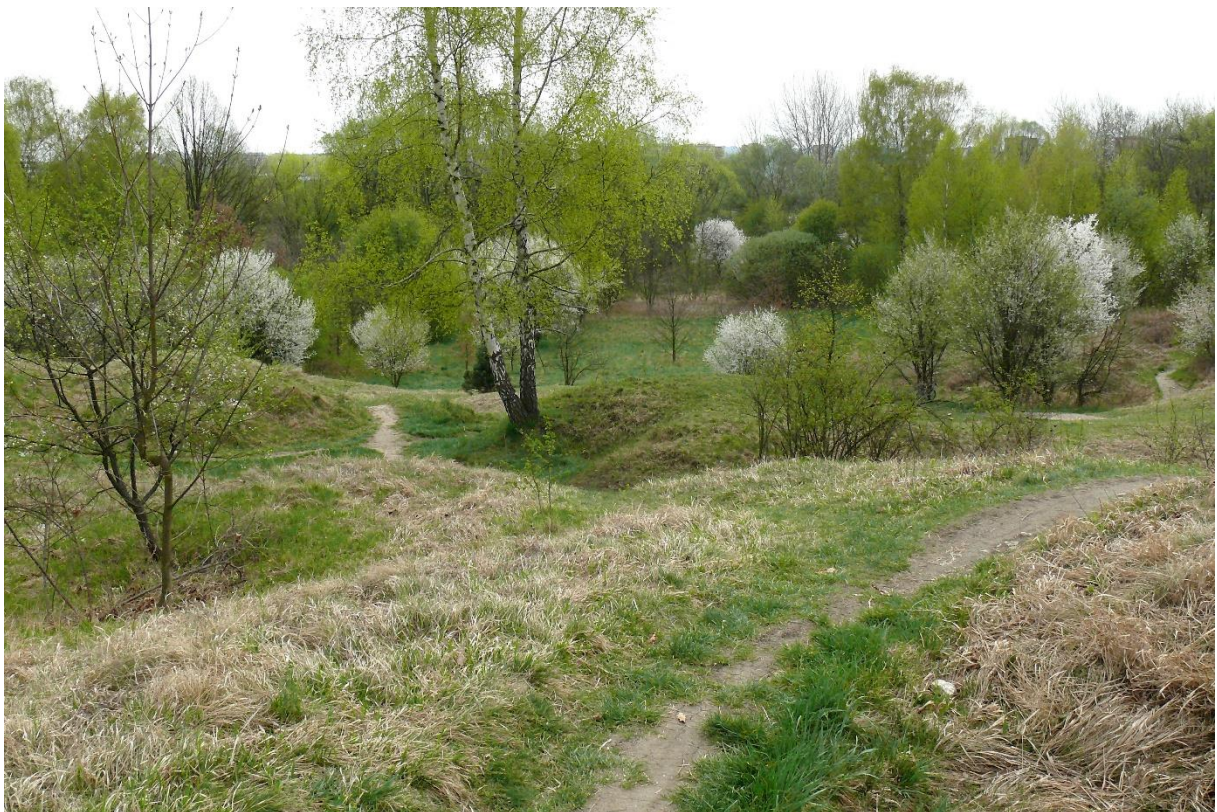
Fot. 2. Zarastająca murawa kserotermiczna na Zakrzówku – 15.04.2018 r.

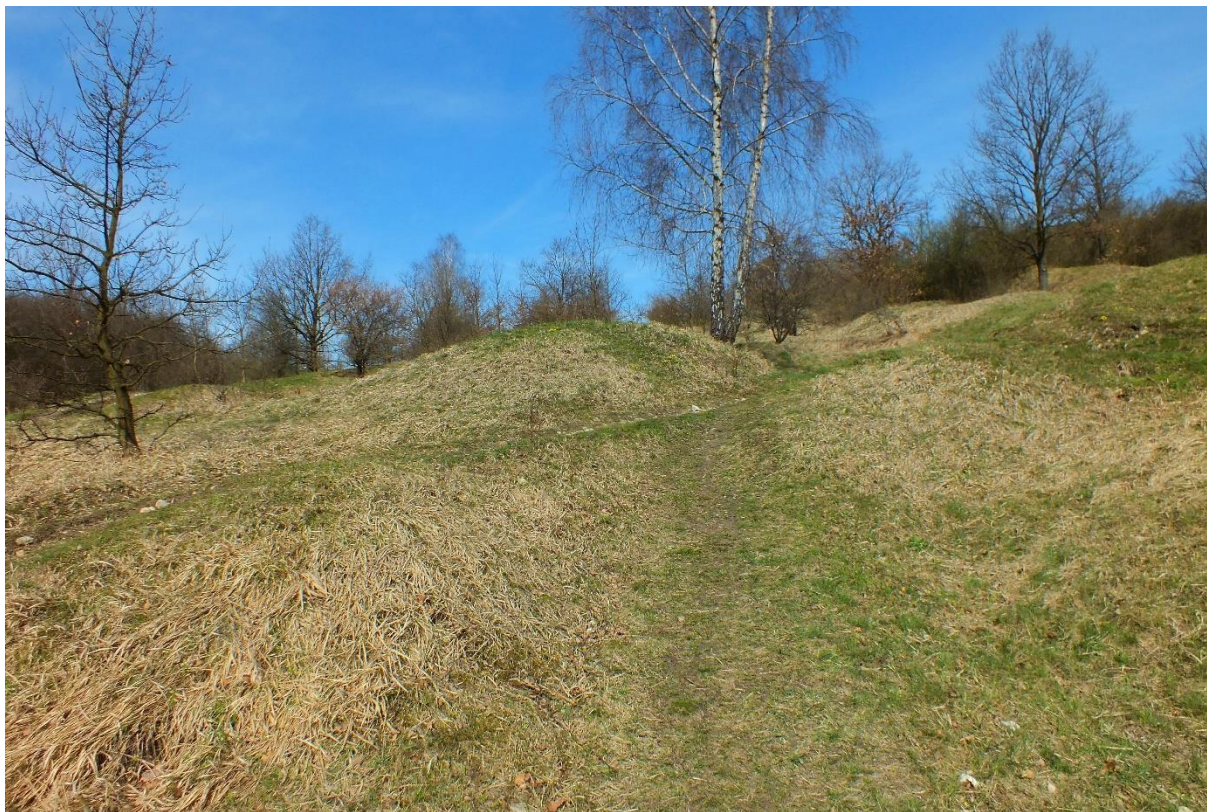
Fot 3. Murawa kserotermiczna po objęciu działaniami ochronnymi – 11.04.2021 r.

W dniu 18 kwietnia 2019 roku odbyła się wizja lokalna z zakresu planowanych prac w związku z inwestycją pn.: Zagospodarowanie Parku Zakrzówek w Krakowie. Na spotkaniu byli obecni przedstawiciele Zarządu Zieleni Miejskiej w Krakowie, przedstawiciele organizacji pozarządowych, wchodzących w skład Komisji Dialogu Obywatelskiego w Krakowie oraz naukowcy. Wskazano siedliska najcenniejsze przyrodniczo, w celu ograniczenia strat przyrodniczych planowanych inwestycji. Dodatkowo wskazano miejsca, które wymagają usunięcia inwazyjnych gatunków roślin, a także takie, w których należy podjąć ochronę czynną – trwale ekstensywne użytkowanie w postaci koszenia. Jednym ze wskazanych do ochrony czynnej siedlisk była murawa kserotermiczna wraz z jednym z ostatnich w Krakowie stanowisk sasanki łąkowej *Anemone (=Pulsatilla) pratensis* (Fot. 1, 2), a także dziewięciśłem bezłodygowym *Carlina acaulis*. Wizyta odbyła się w trakcie kwitnienia sasanki, zatem siedlisko zostało wskazane bardzo dokładnie. Rośliny były dokładnie zmapowane, a ich liczebność monitorowana od kilku lat. Obecni urzędnicy zadeklarowali objęcie szczególną troską wskazanego zbocza z roślinami chronionymi i podjęcie działań ochrony czynnej. Ustalenia ze spotkania zostały zapisane w formie uchwały KDO (Uchwała nr 14/2019 z dn. 24.04.2019 r.) i wraz z załączoną mapą cennych siedlisk przesłane do ZZM (Mapa 1). Na murawie kserotermicznej rozpoczęto zabiegi koszenia (Fot. 3).

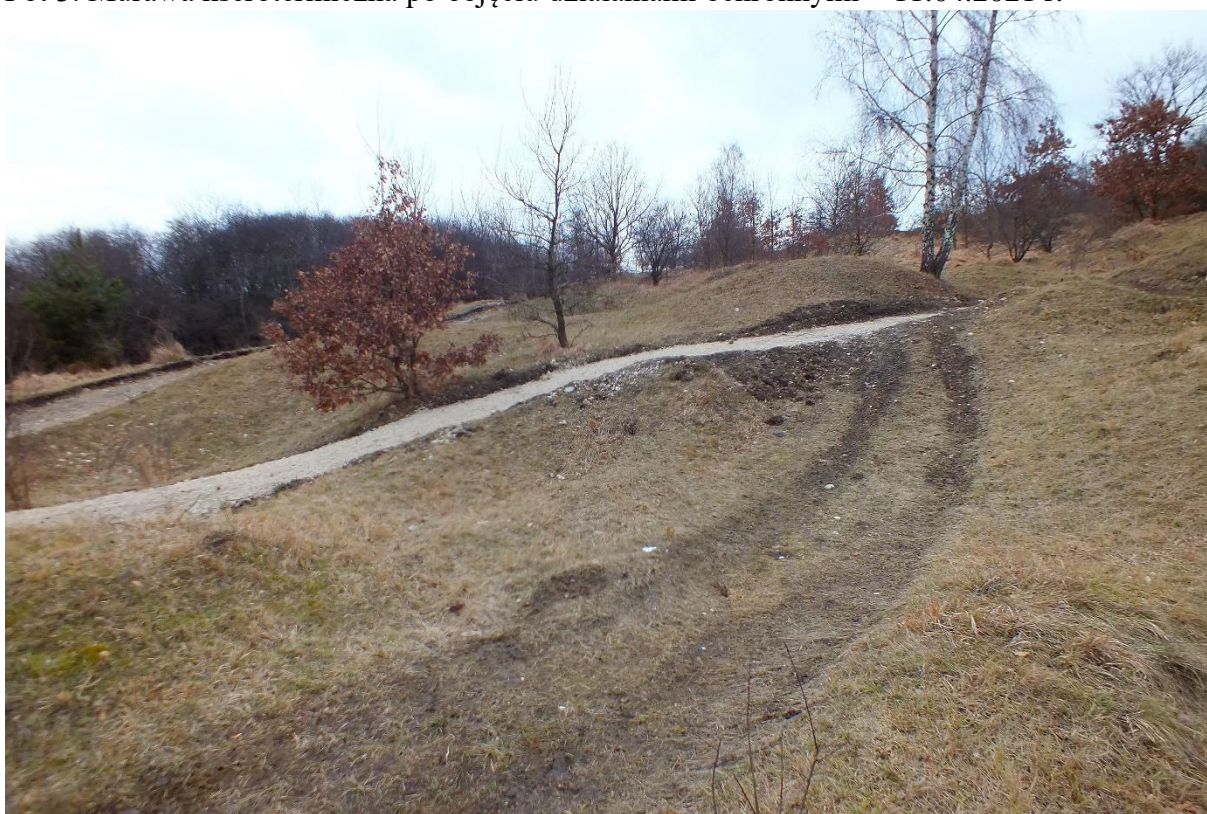
Fot. 4. Ten sam widok po utworzeniu ścieżki. Częściowo zniszczona murawa – ścieżka wykonana na cennym garbku, gdzie były obecne sasanki – 5.02.2022 r.

Niestety w lutym 2022 roku odkryto, że pomimo wcześniejszych ustaleń, część siedliska została bezpowrotnie zniszczona poprzez budowę tras biegowych. Na dzień 5.02.2022 r. wybudowano ok. 250 m trasy o szerokości 2 m i ok. 160 m trasy o szer. 1 m. Jednak na murawie widoczne są ślady przygotowań do budowy następnych tras. Dotychczas istniejące na murawie ścieżki zostały pogłębione i poszerzone w taki sposób, że zniszczono niewidoczne o tej porze roku podziemne części uśpionych roślin (Fot. 4, 5, 6). Miejsce utraciło również walory krajobrazowe. Jak przyznaje ZZM w spoście reklamowym (<https://www.facebook.com/zm.krakow/videos/284959953585099/>), działania na Zakrzówku mają na celu przyciągnięcie setek nowych osób. Jakkolwiek popieramy zachęcanie do aktywności i spędzania wolnego czasu na łonie przyrody, tak powinno się to odbywać bez szkody dla środowiska i krajobrazu. Widzimy poważne zagrożenie dla pozostałej części murawy, narażenie na zrywanie i niszczenie w okresie kwitnienia roślin chronionych w sytuacji takiego przebiegu ścieżek. **Dlatego apelujemy o niezwłoczną reakcję i powstrzymanie się od dalszego budowania tras biegowych (i innych obiektów) na murawie kserotermicznej.** Załączamy ponownie mapę z lokalizacją siedliska (oznaczonej żółtą obwódką jako murawa 1).

Budowa tras biegowych, o których mowa powyżej, doprowadziła do zniszczenia części murawy kserotermicznej. Jak łatwo obliczyć, powierzchnia tej niewielkiej murawy kserotermicznej (zajmującej 2,45 ha) została w wyniku tego działania uszczuplona o ok. 660 m², a zniszczenia wynikające z prac ciężkiego sprzętu, koleiny pojazdów itp. obserwowane są na jeszcze większej powierzchni. Co gorsza, trasy biegowe przecięły fragmenty murawy najistotniejsze dla zachowania populacji sasanki łąkowej i dziewięciśła bezłodygowego. Zasięg prac związanych z budową tras biegowych wskazuje, że doszło do uszkodzenia lub zniszczenia podziemnych fragmentów niektórych osobników sasanki łąkowej. Zachodzi uzasadniona obawa, że takie działanie doprowadzi do osłabienia populacji chronionych gatunków roślin występujących na murawie. Prosimy o udostępnienie planów i harmonogramu dalszych ingerencji w planowanym Parku Zakrzówek.

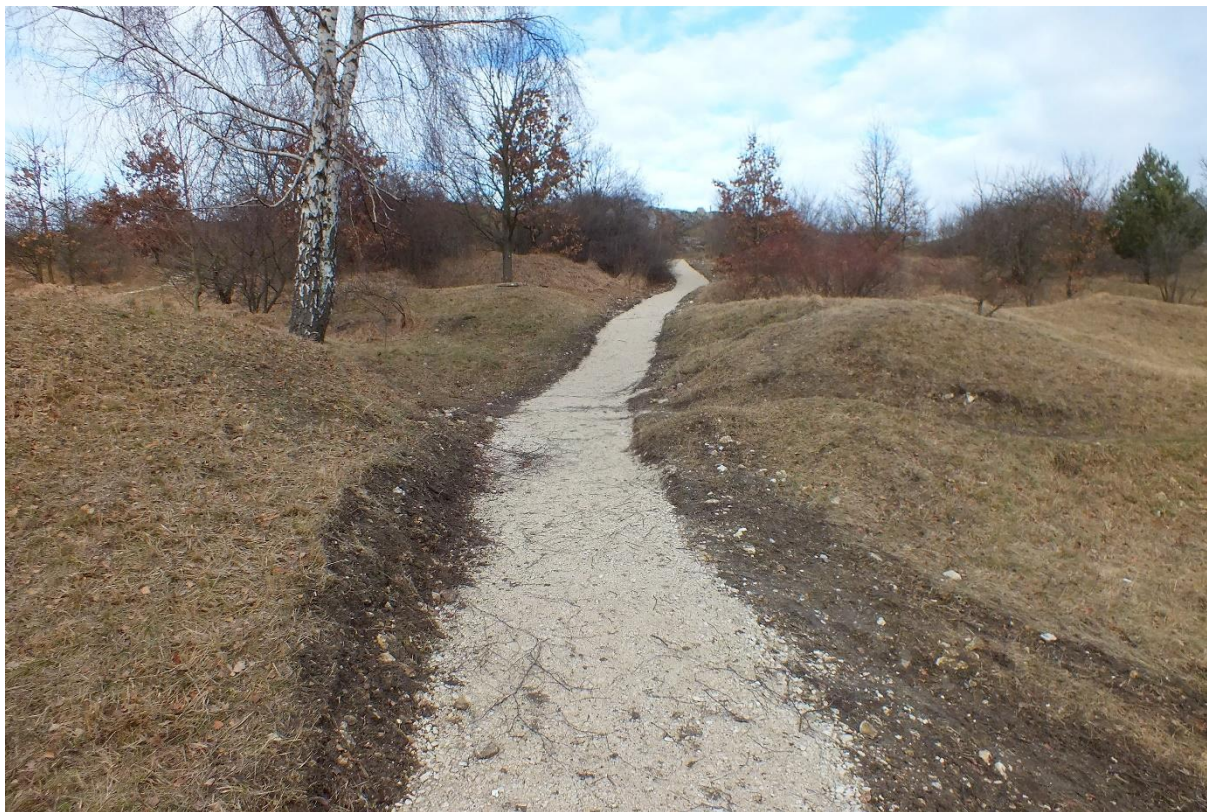
Fot. 5. Ścieżka w miejscu sasanek – 5.02.2022 r.

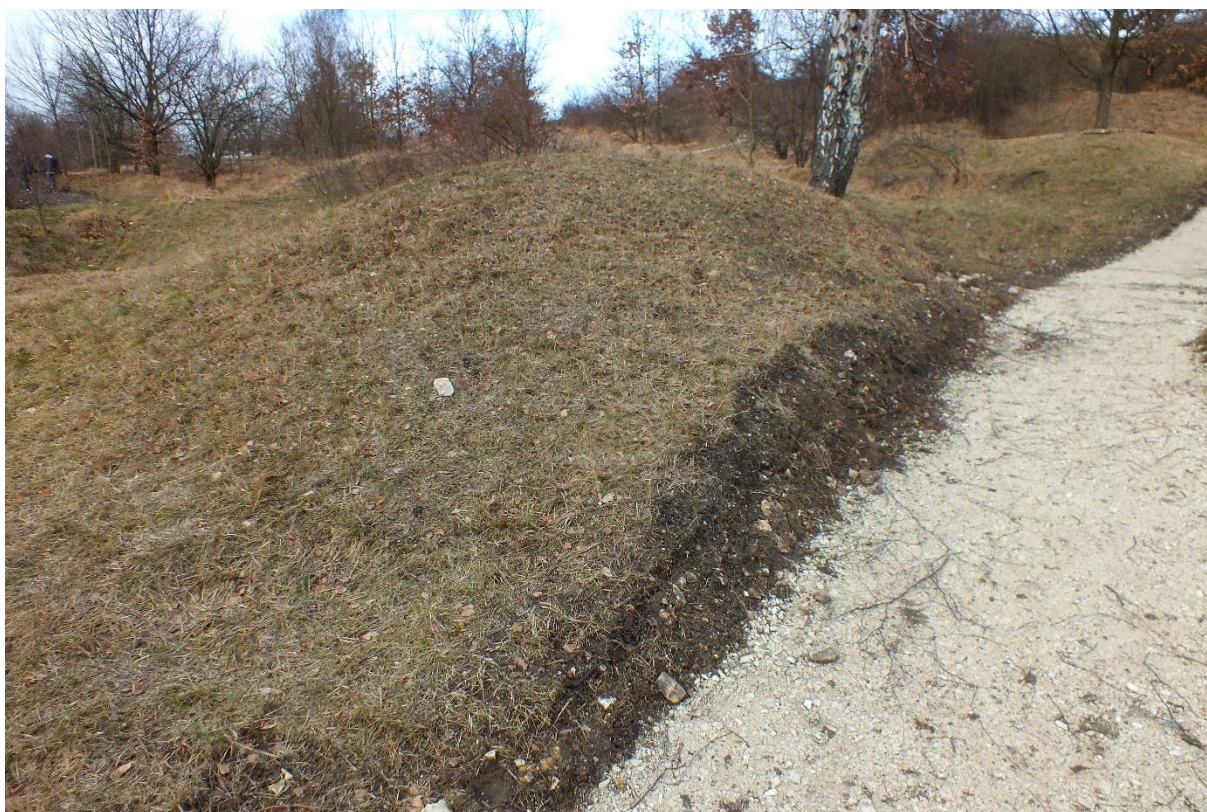
Fot. 6. Ścieżka w miejscu sasanek, wybrano wierzchnią warstwę gleby i wypełniono nawierzchnią z pokruszonych skał – 5.02.2022 r.
